# PARRÒQUIA SANT SADURNÍ

## PROJECTE CENTENARI

Ens proposem tirar endavant el projecte d'obertura de dues finestres a la façana lateral de l'església, just després del campanar. Ho aprofitarem per donar uniformitat a tota la façana, revisar les cobertes, el cimbori i restaurar la porxada.

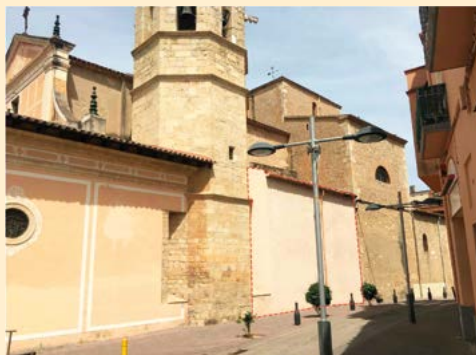
Estat actual.  
Mòdul façana garbí.

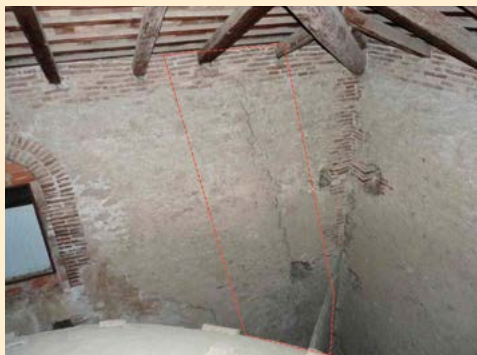
Estat actual. Mur portant cimbori  
amb esquerda d'entitat.

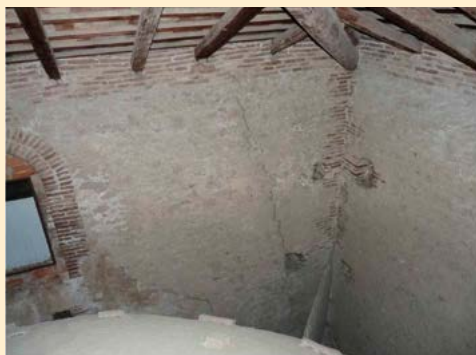
Detall àmbit on es localitzen  
les esquerdes del mur portant del cimbori.

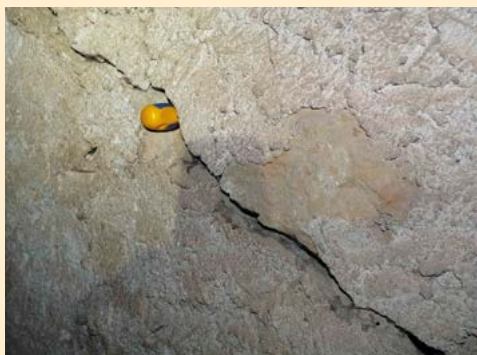
Detall gruix esquerda mur  
portant del cimbori.

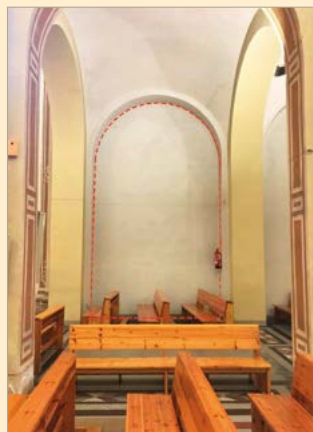
Estat actual. Mòdul 1  
parament interior nau  
lateral Garbí.  
On anira una obertura.

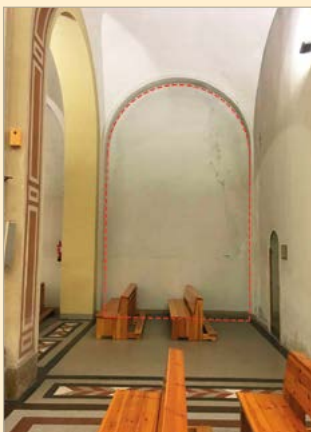
Estat actual. Mòdul 2  
parament interior  
nau lateral Garbí.  
On anira una obertura.

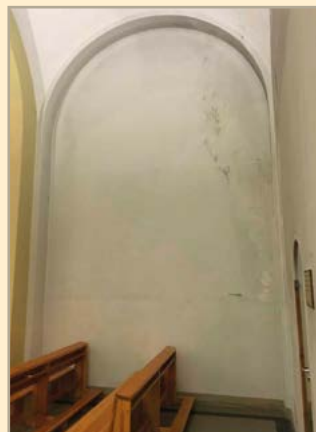
Detall parament afectat  
per humitats.

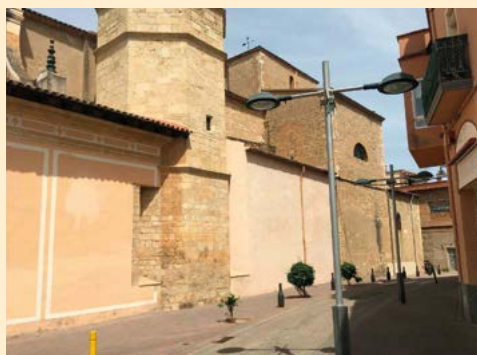
Detall del canvi de cromatisme entre diferents mòduls de la façana garbí, carrer Torras i Bages.

5. **Heterogeneïtat en l'acabat del revestiment del mur de la façana de l'església.**  
Acabats de diferents tonalitats en l'àmbit de la façana de l'església.  
Color heterogeni respecte a la resta del temple, on hi ha hagut una actuació prèvia.

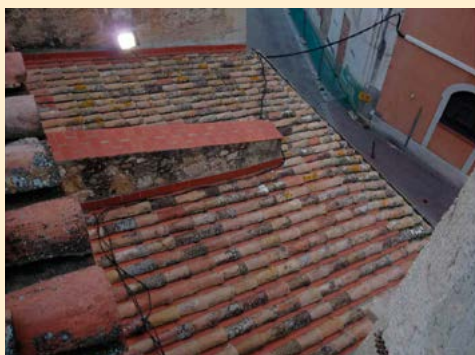
Imatge general de la coberta per on es produeixen filtracions d'aigua.

1. **Deficiències en la impermeabilització de la coberta plana adjacent a la façana de l'església.** Manca de pendent i discontinuïtats en la impermeabilització.

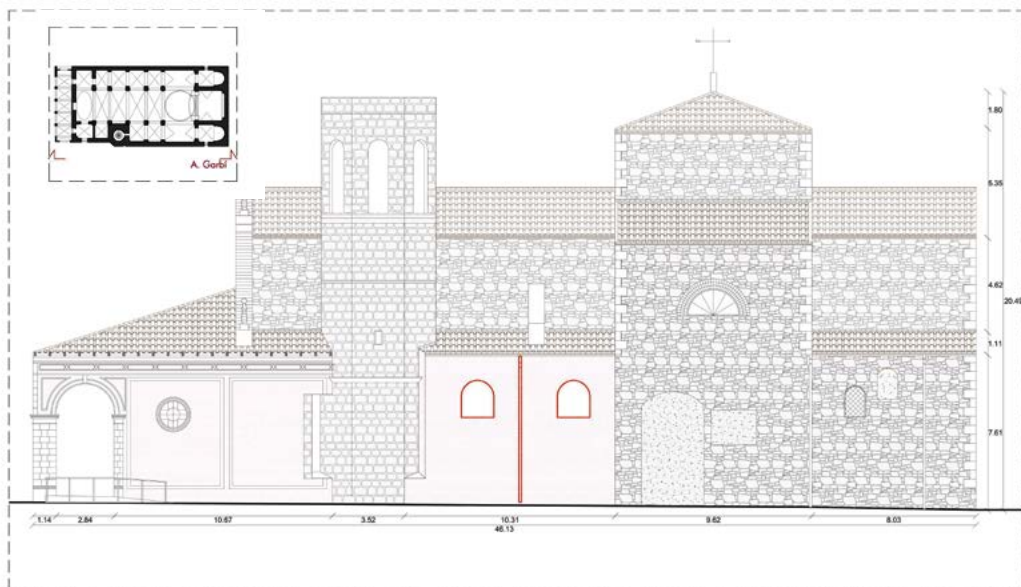
## LLEENDA D'ESTAT DE CONSERVACIÓ. DANYS, LESIONS I PATOLOGIES.

2. **Deficiències en la impermeabilització de les cornises de la façana de l'església.** Disgregacions del material en la part superior, manca d'impermeabilització.

3. **Presència de brutícia i enfosquiment dels elements petris del mur de la façana de l'església.** Afectació en: conjunt de la portada (escales, pilars, capitells, arquivoltes, timpà). Sòcol. Obertura triforada (pilars, arquivoltes, gelosia).

4. **Disgregacions de partícules dels elements petris del mur de la façana de l'església, i tractaments puntuals dels elements.**  
Afectació en: conjunt de la portalada (escales i pilars) i sòcol.

6. **Presència de brutícia i desprendiments de partícules en les cornises de la façana de l'església.** Les cornises evacuen les aigües pluvials cap al pla de la façana. Aquestes malmeten i embruten els elements petris.

7. **Presència de perforacions a la façana de l'església.** La manca d'un suport per a la col·locació de cartells d'informació en aquesta façana ha generat actuacions no planificades, que n'han malmès l'estat amb perforacions per a fixar-los.

8. **Presència de brutícia en els vitralls de les obertures de la façana de l'església.**
9. **Corrosió de l'estructura de suport dels vitralls de les obertura de la façana de l'església.**

10. **Presència de brutícia en els vitralls de les obertures de la façana de l'església.**

1. Replanteig noves obertures façana migdia.
2. Replanteig noves obertures parament interior.
3. Tall amb esmoladora del perímetre de l'obertura.
4. Repicat mur de pedra.
5. Generació d'arc amb maons massissos.
6. Implantació varetes d'acer per repartiment de càrregues.
7. Desmuntatge baixant de PVC.
8. Tall amb esmoladora del perímetre de l'obertura.
10. Implantació varetes d'acer per repartiment de càrregues.
